Fiche technique du produit:

**CFFxxx**

MANCHON COULISSE

NORMES: EN 1329-1:2021

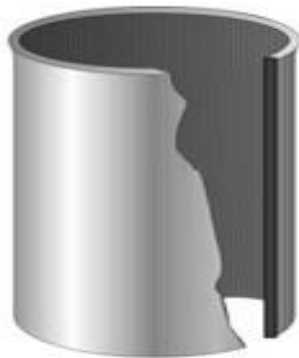
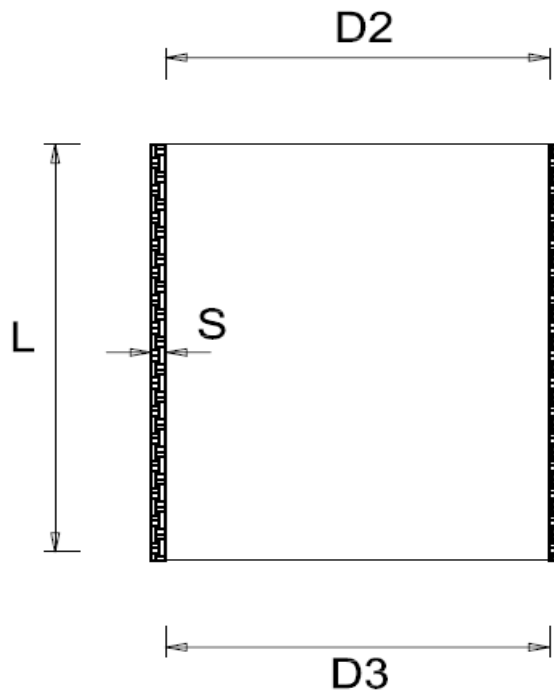
REFERENCES	DONNÉES				DIMENSIONS				MARQUAGE
	D3 (F)	D2 (F)	L	S	LONG.	LARG.	HAUT.	POIDS	
	mm	mm	mm	mm	mm	mm	mm	g	
CFF063	63,4	63,4	70	2,9	70	70	79	70	NF Me
CFF075	75,5	75,5	80	2,2	80	80	91	70	NF Me
CFF080	80,5	80,5	95	2,8	87	87	95	96	NF Me
CFF090	90,5	90,5	107	2,6	96	96	107	112	NF Me
CFF100	100,5	100,5	116	2,5	105	105	116	100	NF Me
CFF110	110,6	110,6	124	3,1	118	118	124	200	NF Me
CFF125	125,7	125,7	124	3,2	132	132	124	228	NF Me
CFF140	140,8	140,8	125	3,3	147	147	125	262	NF Me
CFF160	160,8	160,8	124	3,4	168	168	124	316	NF Me
CFF200	200,9	200,9	164	3,8	209	209	164	558	NF Me
